**REGHEL CONTROLLER**

# MANUALE OPERATIVO E TARATURE

**ECOPOWER versione POMPA**

**PUMP ECOPOWER CONTROLLERS**

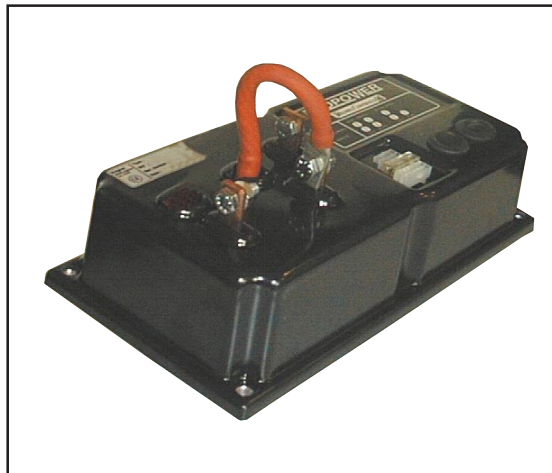
## TARATURE

- Accelerazione regolatore. (Accel.)
- Limite corrente massima (I max.)
- Massimo potenziometro. (Max. Pot.)
- Velocità idroguida. (Vel. Idro.)
- Limite di velocità Lim. 1. (1° Vel.)
- Limite di velocità Lim. 2. (2° Vel.)
- Tempo di ritardo idroguida. (Rit. Idro.)

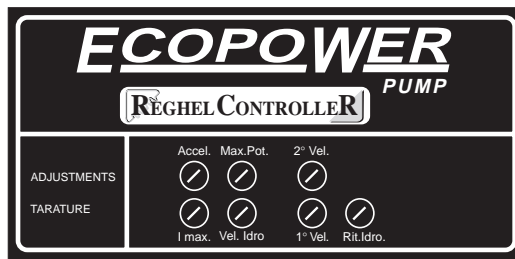
## ADJUSTMENTS

- Acceleration. (Accel.)
- Max current (I max.)
- Maximum potentiometer. (Max. Pot.)
- Power steering speed. (Vel. Idro.)
- Speed limit 1 (1° Vel.)
- Speed limit 2 (2° Vel.)
- Power steering delay. (Rit. Idro.)

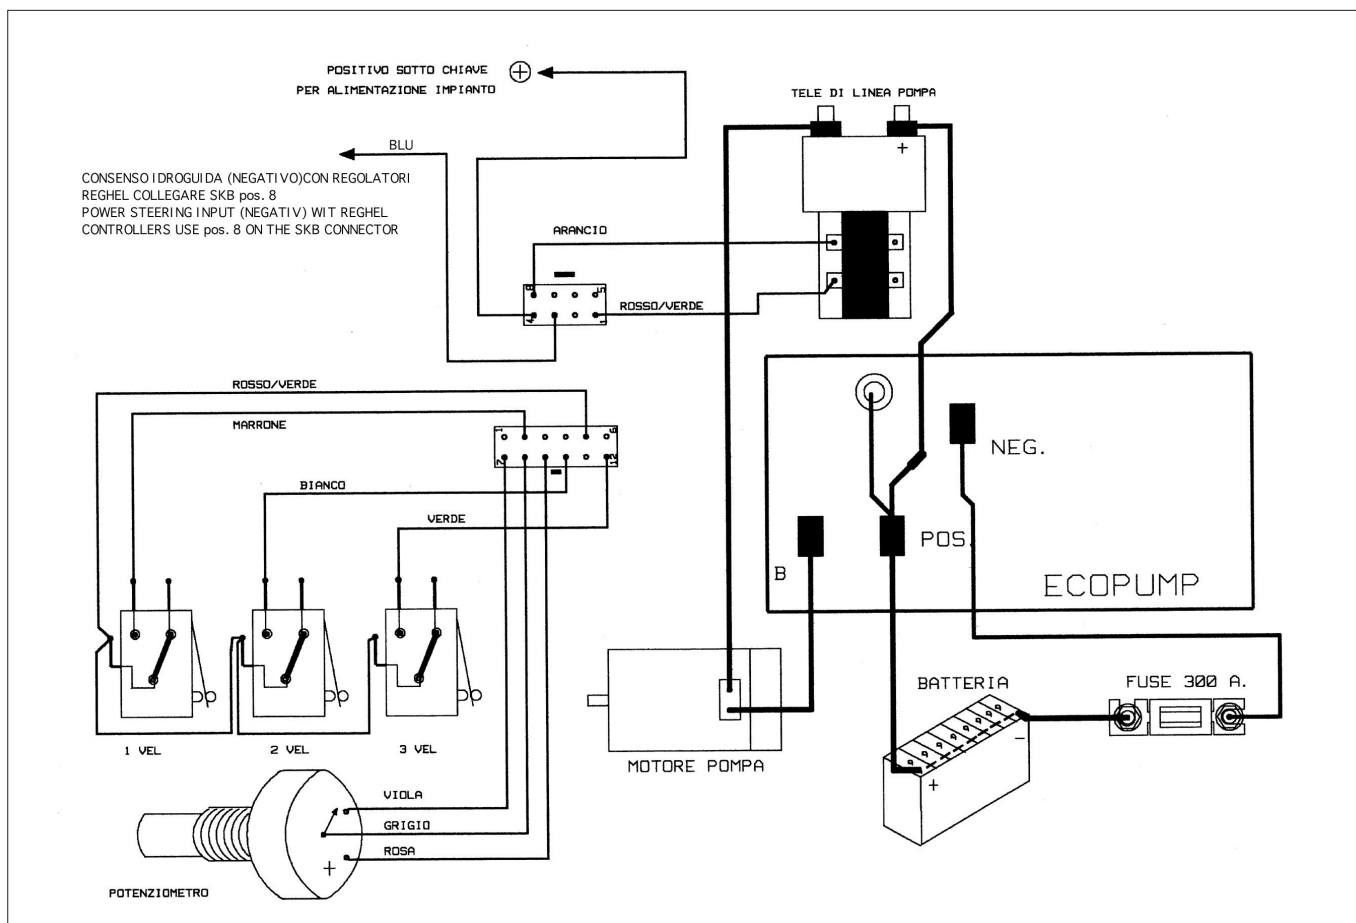
## Schema di collegamento

## Scheme

Verificare esattezza collegamenti fusibile ausiliario, alimentazione tra -B e JC- si deve VB all'accensione della chiave.

Il regolatore può inibire la chiusura dei teleruttori interrompendo tramite un mosfet sulla scheda la loro alimentazione comune negativa, (filo verde da JB e le bobine di marcia). La chiusura di quest'ultime viene abilitata solo se tra il punto B (Drain dei mosfets di potenza) e il B è presente una tensione di circa 8V., i motivi che possono variare questo valore possono essere di varia natura, se il problema emerge in fase di installazione, non è obiettivamente pensabile che siano in c/c i mosfet di potenza, (fatto comunque raro), altri motivi possono quindi essere:

Check connection of auxiliary fuse; in turning on the key the feeding between -B and JC- must have battery voltage VB.

(1) The controller can inhibit the closure of contactors stopping (through a mosfet mounted on the PCB board) their negative feeding (green wire from JB and direction coils). The closure of coils is allowed only if there are about 8V between B (power mosfet drain) and -B. There are many reasons that can change this value; if it happens during the mounting of the controller, power mosfet cannot be in short circuit (very rare anyway), so the most probable reasons are:
